건축물명 : 한양대학교 신소재 공학관
 건축물 소재지 : 서울특별시 성동구 용신리로 222
 도면번호 : 140215-14-F01
 색면조사기관 : (주)세영씨엔에스
 색면분석기관 : (주)세영씨엔에스
 조사일자 : 2014.02.15
 출구본 : 1층

건축물명 :
한양대학교 신소재 공학관

도면번호 :
140215-14-F02

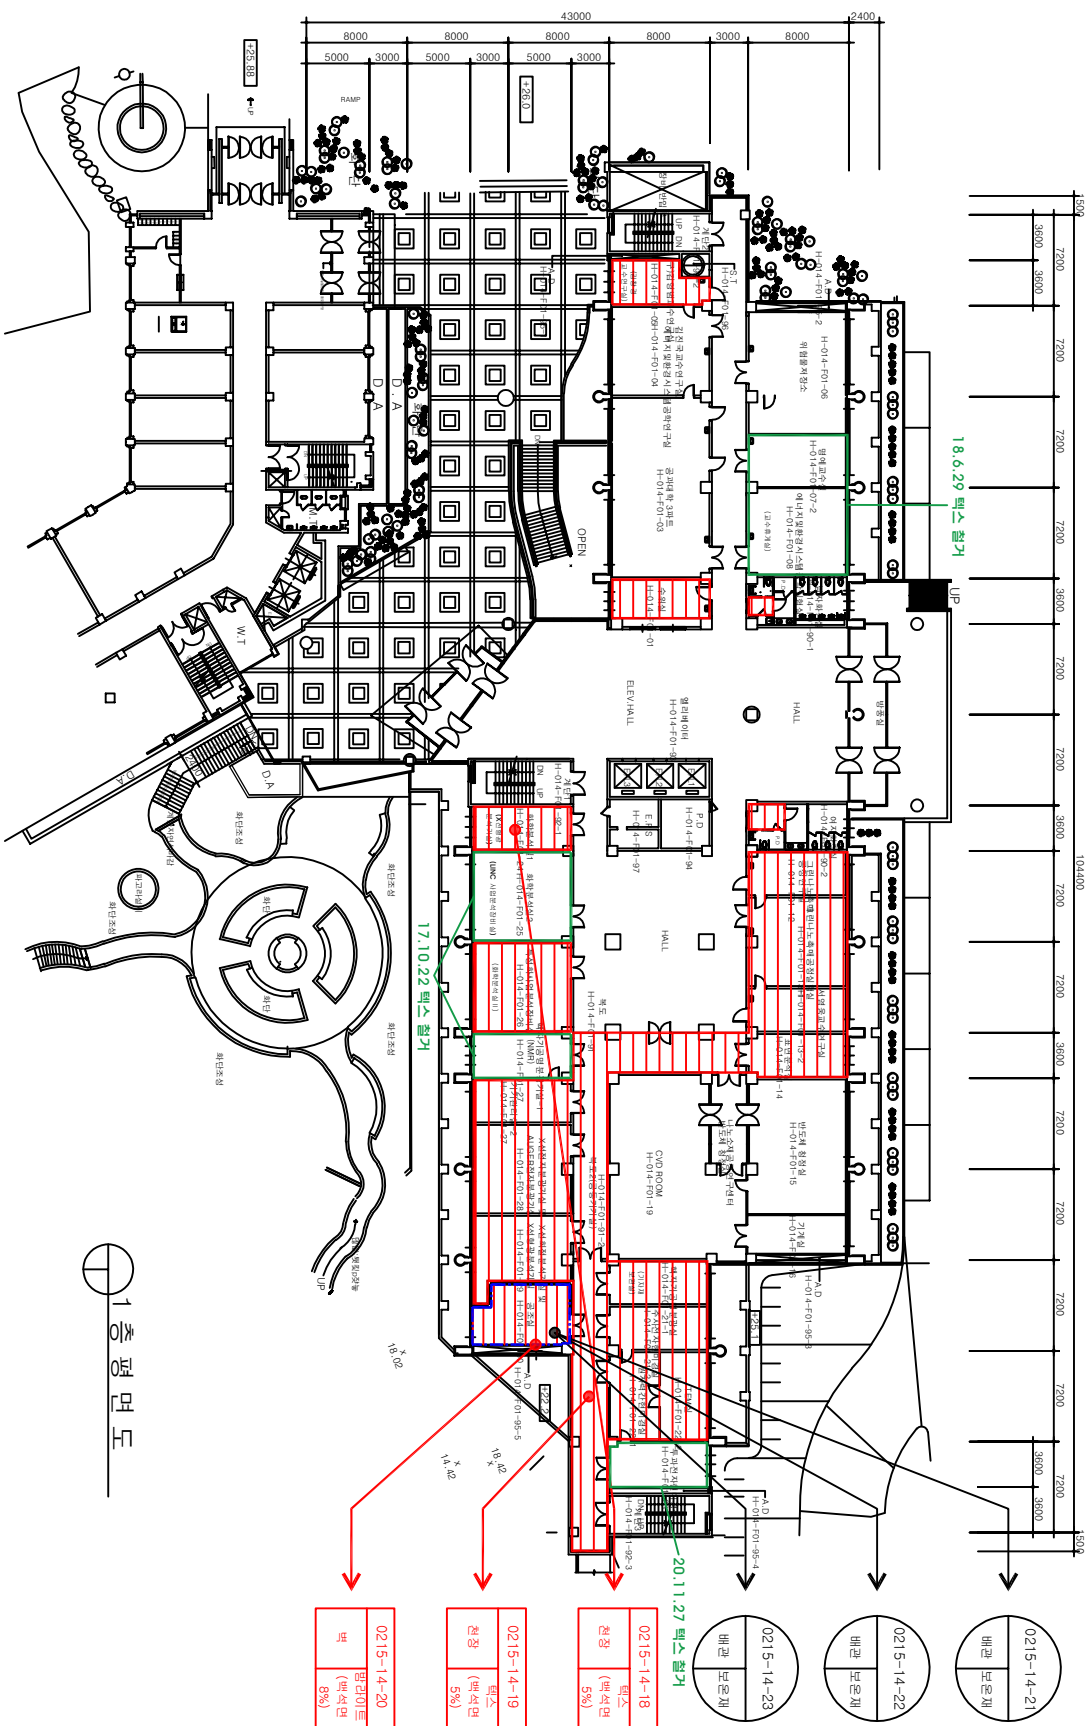
1층 평면도

시공번호	시공위치	건축자재	동일물질구역	면적 (m ²) 부피 (m ³) 길이 (m)	색면종류	색면활유량 (%)	위해성 평가점수	위해성 등급	관리방안
0215-14-18 0215-14-19	화력발전소 1 건물 복도 천장	텍스 II	천장 일부	662.37 (m ²)	백색면	5	10	낮음	표면처리제 등 지속적인 유지 및 관리필요
0215-14-20	공조실 벽	반라이트	공조실 천장 공조실 벽	33.81 (m ²) 76.08 (m ²)	백색면	8	6	낮음	표면처리제 등 지속적인 유지 및 관리필요

시공번호	시공위치	건축자재
0215-14-20	반라이트	백색면
0215-14-19	텍스 칠거	백색면
0215-14-18	텍스 칠거	백색면

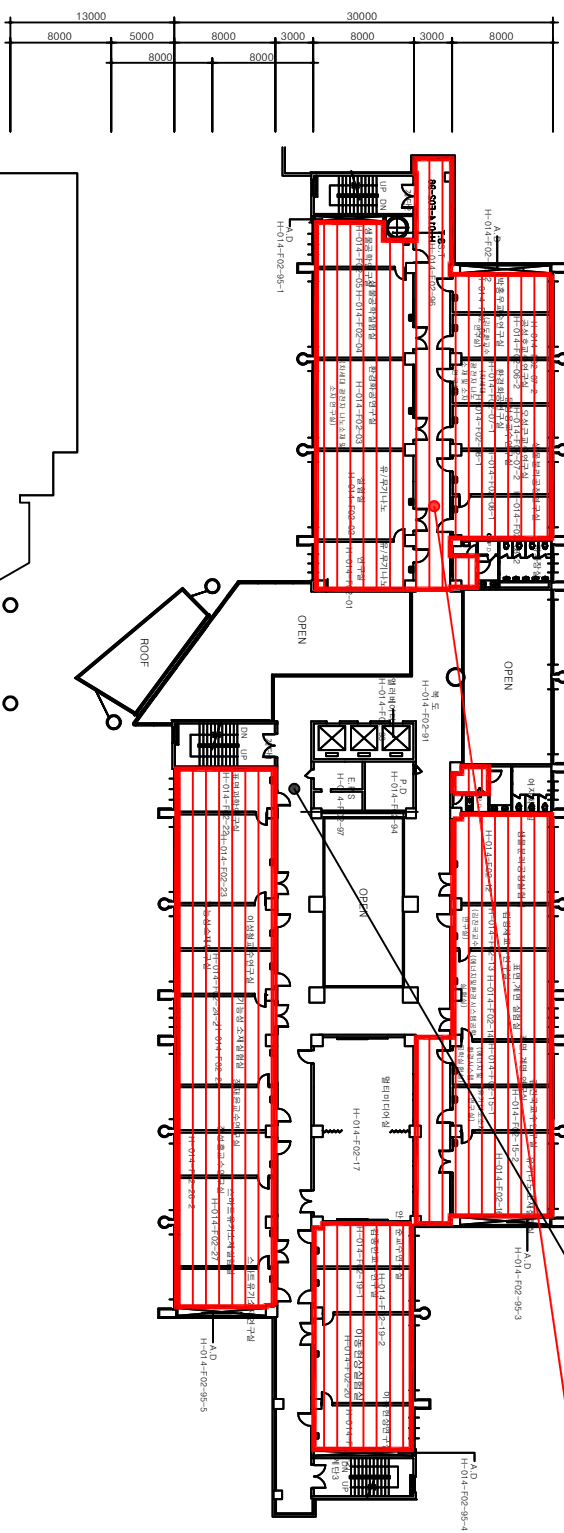
2층 평면도

시공번호	시공제위위치	건축자재	등일물질구역	면적(m ²) 부피(m ³) 길이(m)	석면종류	석면함유량 (%)	위해성 평가점수	위해성 등급	관리방안
0215-14-16	복도 천장	텍스 II	천장 일부	1,259.00 (m ²)	백색면	5	10	낮음	표면처리제 등 지속적인 유지 및 관리필요
